RISSE BEI MASSIVHOLZ-TERRASSENDIELEN
UND MASSIVEN BOHLENBELÄGEN
IM BEWITTERTEN AUSSENEINSATZ

VORWORT

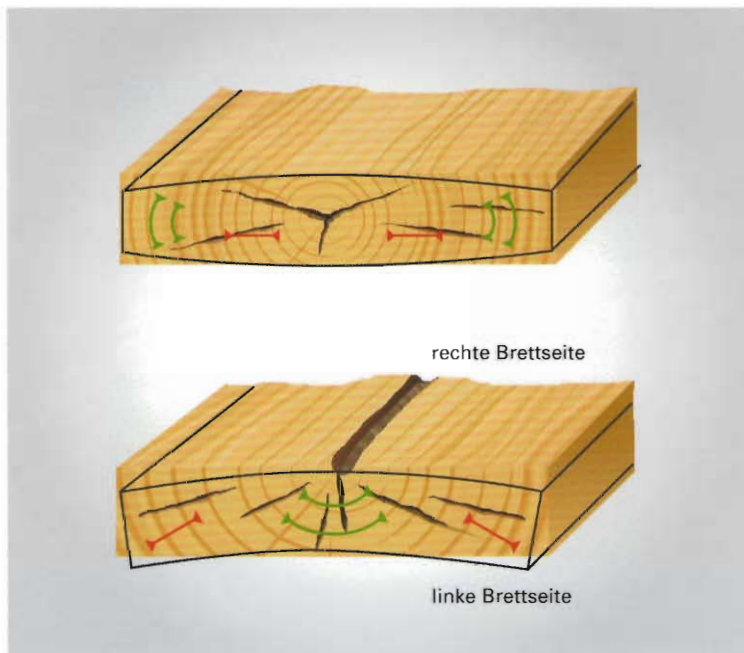
BILD 1

**tangentiale**
Schwindzugspannungen
-

**radiale**
Schwindzugspannungen

Die tangentialen Schwindzugspannungen, die sich durch die Trocknung aufbauen, wirken entlang der Jahrringe wie Expander, die das Brett verformen.

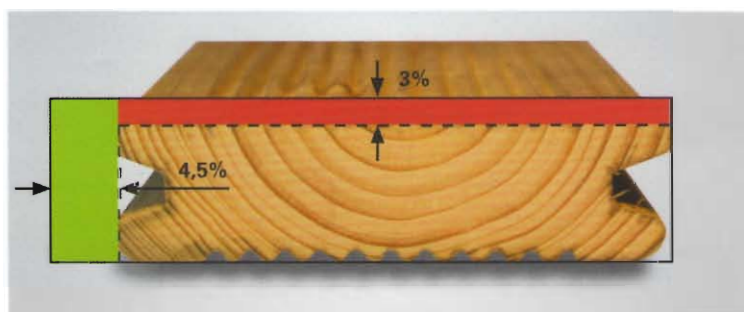
BILD 2

Schwindung von frischem Zustand (\geq Fasersättigung) auf 12 % Holzfeuchte:
 tangential 4,5 % Schwund,
 radial 3 % Schwund
 Beispiel: Kiefer und Lärche

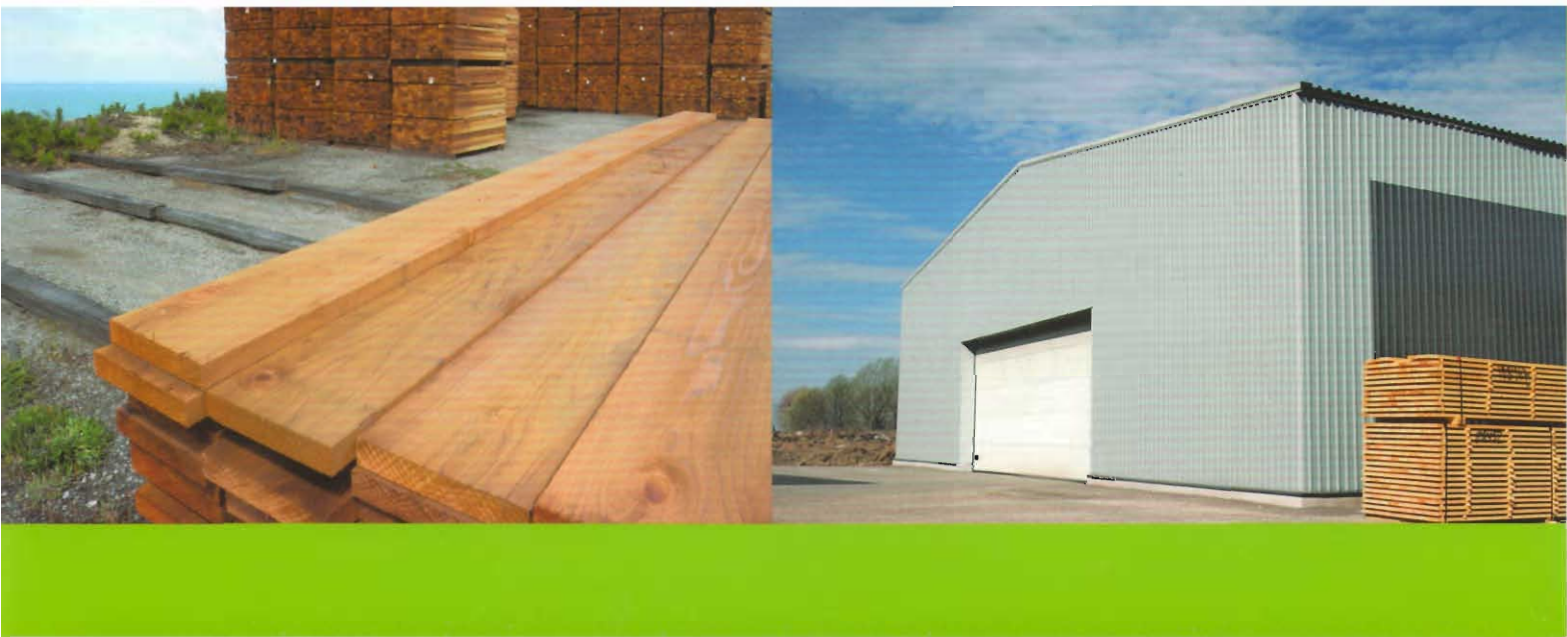
Technische Trocknung der Dielen reduziert Rissbildung:

Mit einer schonenden technischen Trocknung versucht man, die Verformungen in Grenzen zu halten, die durch die Schwindzugkräfte hervorgerufen werden. Mit einer Trocknung in der Trockenkammer wird weiterhin erreicht, dass die natürlichen Spannungen im Holz abgebaut und die auftretenden Schwindzugkräfte durch plastische Verformungen im Holz abgebaut werden.

Technisch schonend getrocknete Hölzer zeigen nach der erstmaligen Trocknung vom frischen Zustand auf die spätere durchschnittliche Holzgleichsfeuchte von ca. 14 % bis 18 % weniger starke Rissbildungen. Eine gute technische Vortrocknung reduziert die Anzahl, die Breite und Tiefe der Risse.

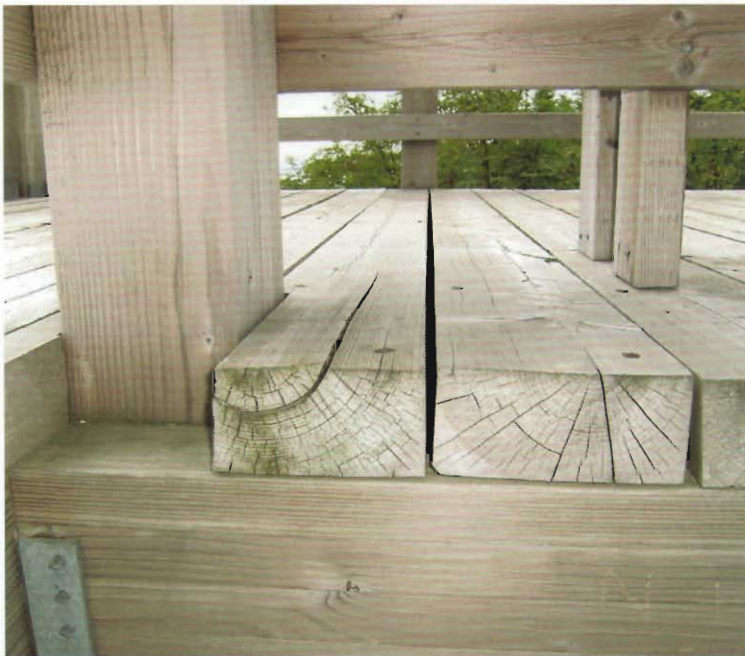
BILD 3

Ringschäle an der Grenze zum marknahen juvenilen Holz. Diese Risse lassen sich nicht vermeiden!

Beispiel: Kiefer

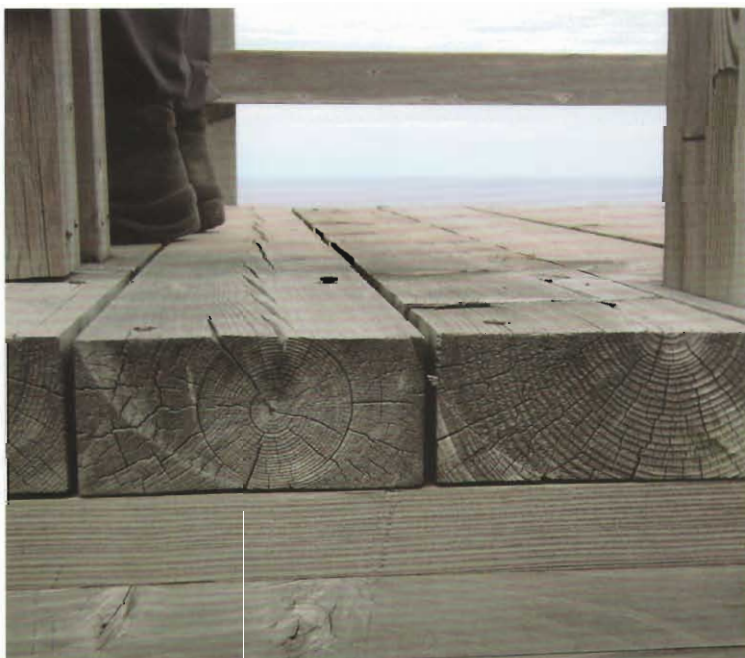
BILD 4

Ringschäle in der linken Bohle – 2 ringförmige Risse verlaufen entlang der Jahrringe

Beispiel: Kiefer

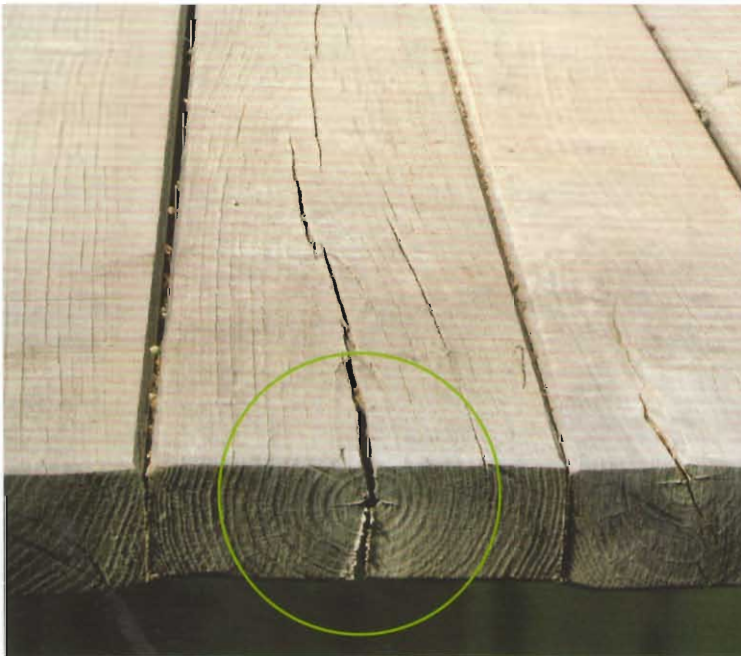
BILD 5

Markrisse – Bretter und insbesondere dickere Bohlenquerschnitte mit Markröhre und einem hohen Anteil juvenilen Holzes neigen zu deutlich mehr und größeren Rissen und Verformungen

Beispiel: Eichenbohlen

Risse im Astquerschnitt sind vergleichbar mit Rissen in Hirnholzquerschnitten (vgl. Bild 5 und 6). Risse um einen Ast folgen dem Faserverlauf und sind auf das unterschiedliche Schwindverhalten von Astgewebe einerseits und auf das umgebende Holzfasergewebe andererseits zurückzuführen.

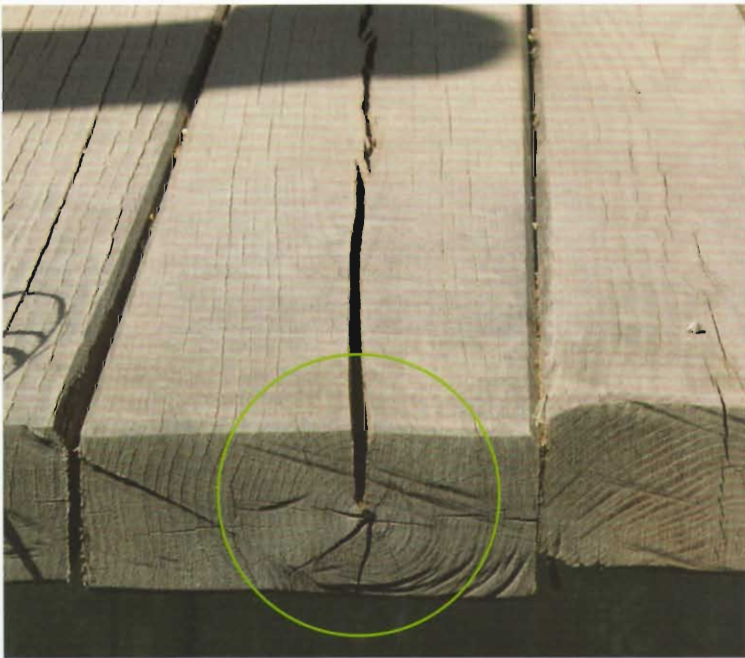
BILD 6

Herzriss in Form eines Mittensrisses auf der Bohlenoberseite – Holzarttypisch besonders ausgeprägt sind die Markstrahlen bei der Eiche; diese sind die bevorzugten „Spaltebenen“ für Risse

Beispiel: Eichenbohlen

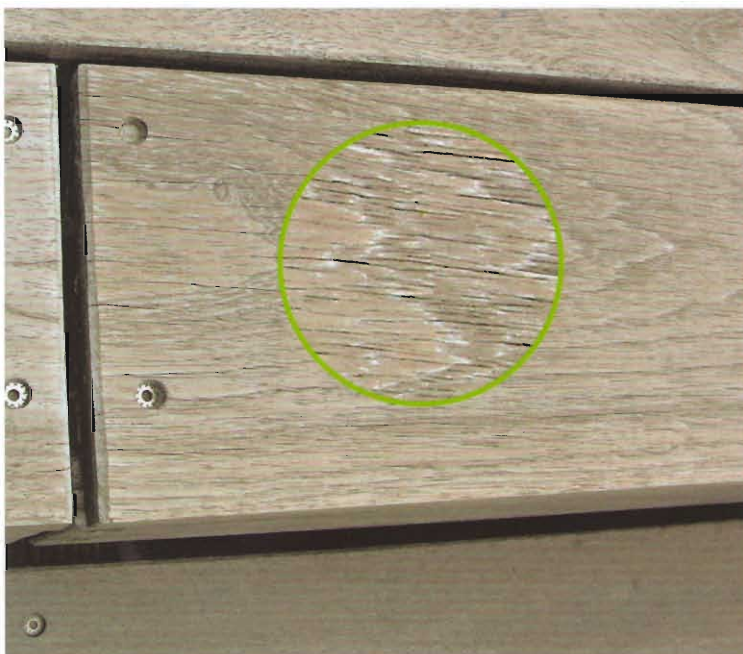
BILD 7

Oberflächenrisse in Form von
feinen Haar- oder Windrissen.
Diese Risse sind typisch für
schwere Laubhölzer.

Beispiel: Bongossi

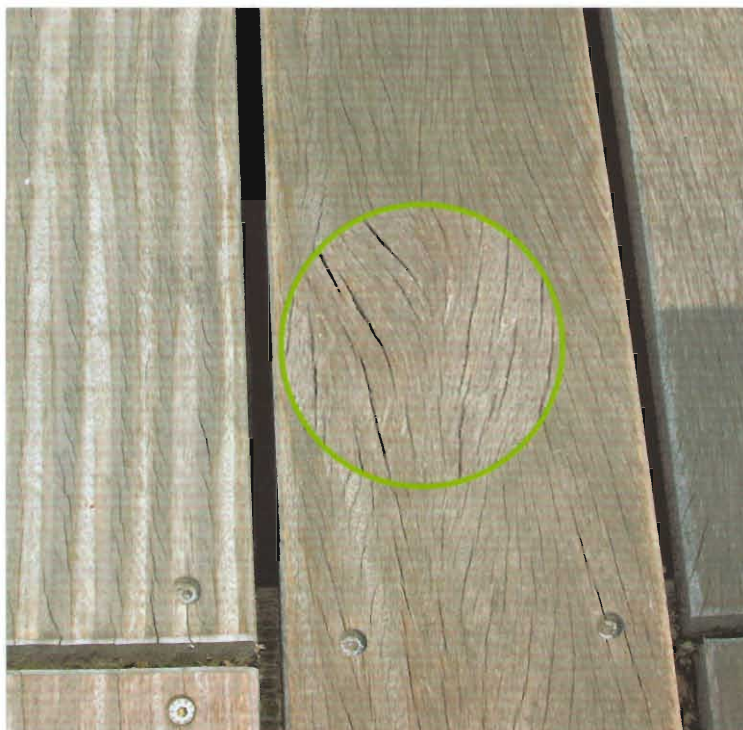
BILD 8

Das linke Brett zeigt regelmäßig
breite Wechseldrehwuchszonen.
Die feinen Oberflächen- oder
Windrisse folgen bzw. zeigen
die unterschiedlichen Richtungen
des Faserverlaufes (Wechsel-
drehwuchs).
Auch das Brett in der Bildmitte
zeigt mit den fischgrätartig
verlaufenden Rissen eine Wechsel-
drehwuchszone. Diese Risse sind
holztypisch für Tropenhölzer.

Beispiel: Bongossi

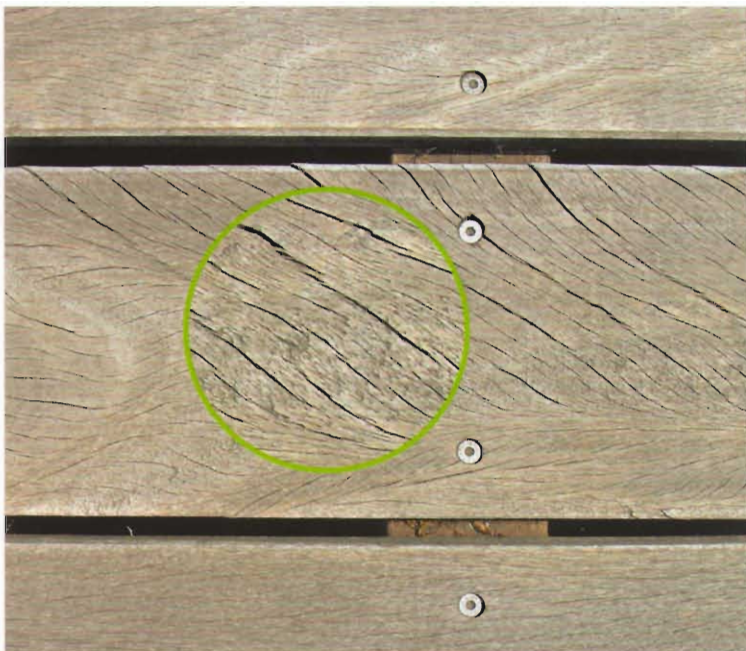
BILD 9

Durch die Einschnittrichtung des Brettes bedingte Erscheinung von Oberflächenrisse bei drehwüchsigem Holz:
Die Holzfasern an der oberen Brettseite in Bildmitte sind quer zur Faser angeschnitten (vergleichbar den Hirnholzrisse).

Beispiel:
Bongossi – Seitenbretter
wuchstypisch

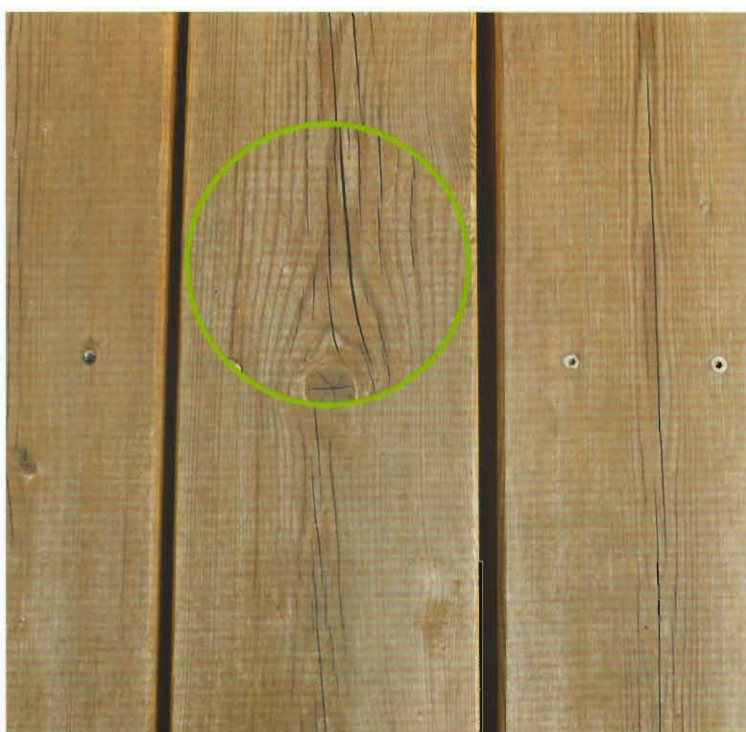
BILD 10

Radiale, in das Brett hineinlaufende, Trocknungsrisse auf den linken Brettseiten (vgl. auch Bild 1) sind holzanatomisch bedingt. Wenn die äußeren Holzschichten unter Fasersättigung heruntrocknen, verringern sie ihr Volumen und schrumpfen. Die darunterliegenden, noch feuchten, Holzschichten sind im Volumen stabil. Der Schrumpfungsprozess führt zum Aufreißen des Holzgewebes. Rechte Brettseiten reißen weniger, jedoch besteht die Gefahr von Spreißel- oder Schilferbildung.

Beispiel: Lärche – linke Brettseite – nach 3 Jahren Bewitterung

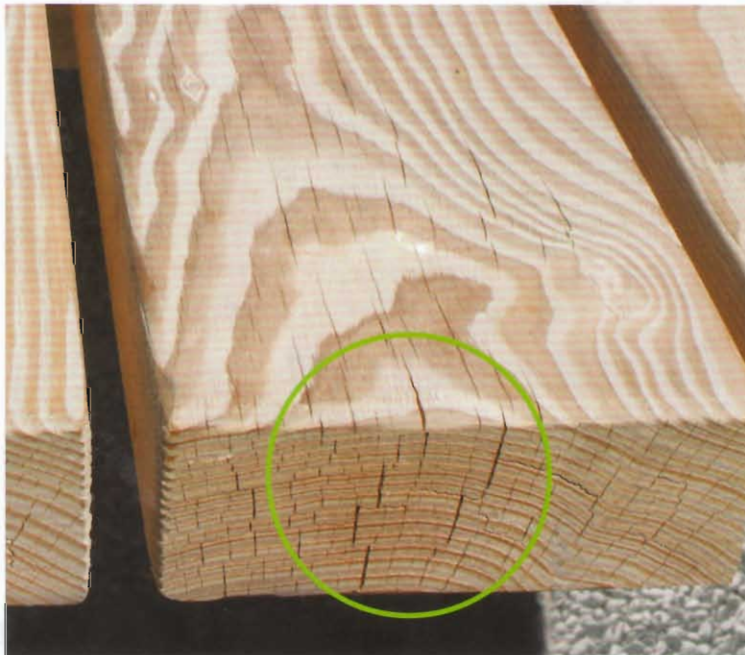
BILD 11

Von der Brettoberfläche radial ins Holz verlaufende Trockenrisse, die am Brettende als Hirnrisse sichtbar sind.

Beispiel: Sibirische Lärche

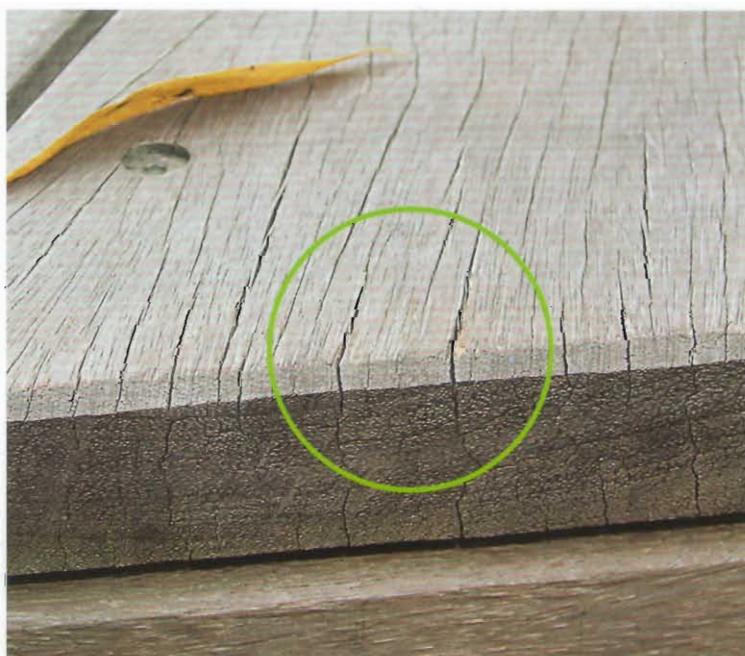
BILD 12

Hirnrisse, die einige Zentimeter entlang der Brettachse verlaufen und als Oberflächenrisse sichtbar sind.

Beispiel: Bongossi

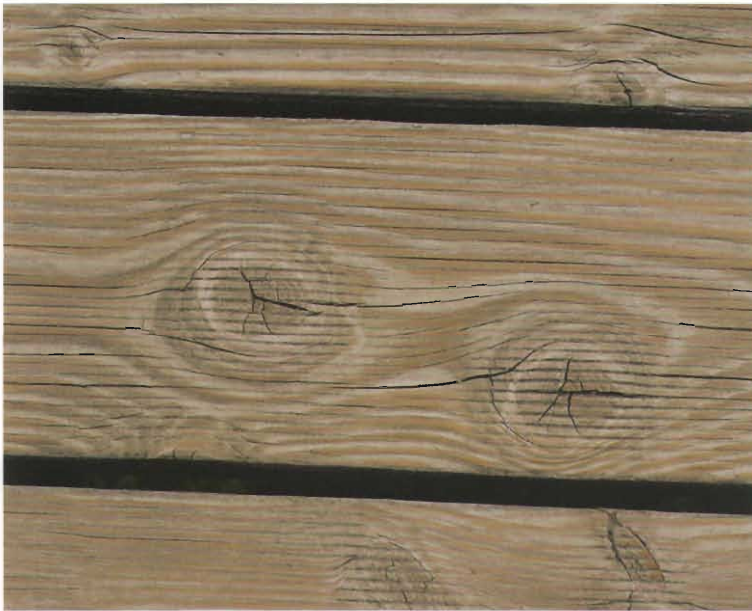
BILD 13

Beispiel: Douglasie nach 5-jähriger Exposition

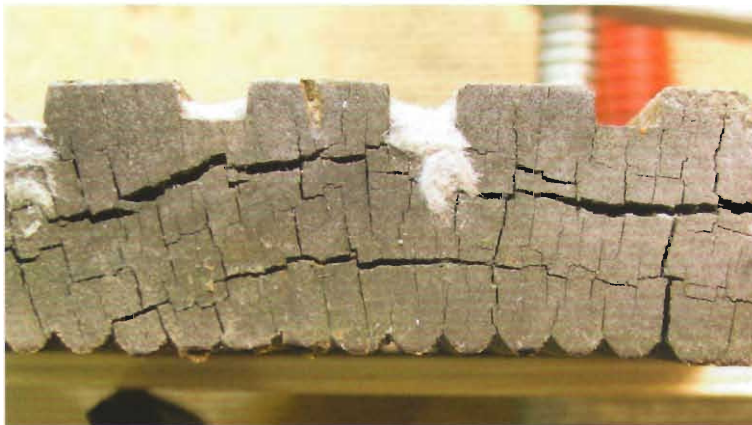
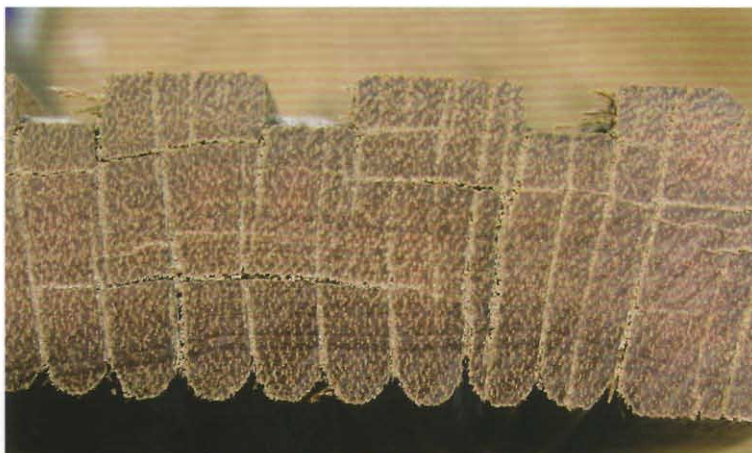
BILD 14/1 UND 14/2

Trocknungsempfindliche (schwere) Laubhölzer neigen bei zu scharfer Trocknung am Verwendungsort zu starker Rissbildung über den gesamten Holzquerschnitt. Die Innenrisse im Brett – ausgehend von den Hirnenden des Brettes – lösen das gewachsene Holzgefüge auf und führen zum Verlust der Tragfähigkeit der Diele.

Als sehr trockenungsempfindliches Holz sollte Masseranduba technisch vorgetrocknet werden.

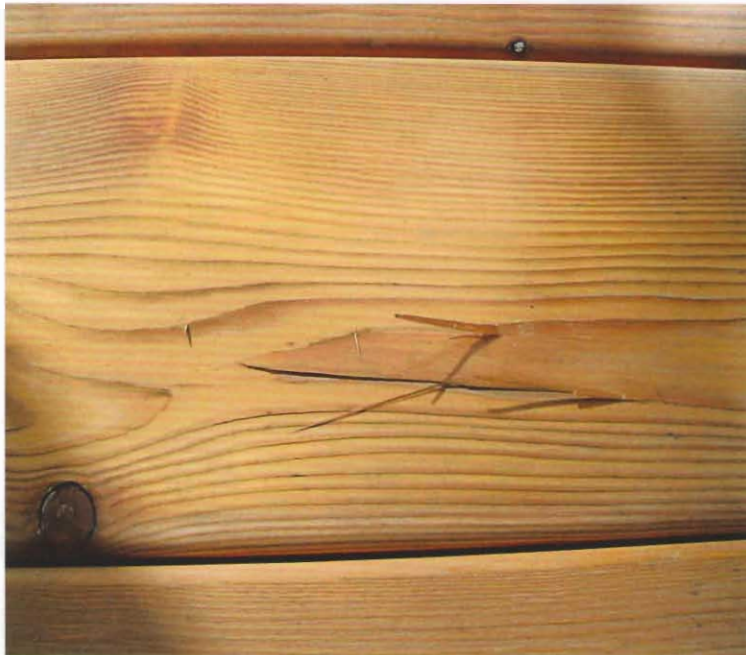
BILD 15

Bei parallel oder im flachen Winkel zur Brettoberfläche liegenden Jahrringen können sich Spätholzschichten schuppenförmig ablösen. Dies tritt vor allem bei Nadelhölzern und immer auf den rechten Brettseiten auf, da die Faser auf der rechten Brettseite herausläuft.

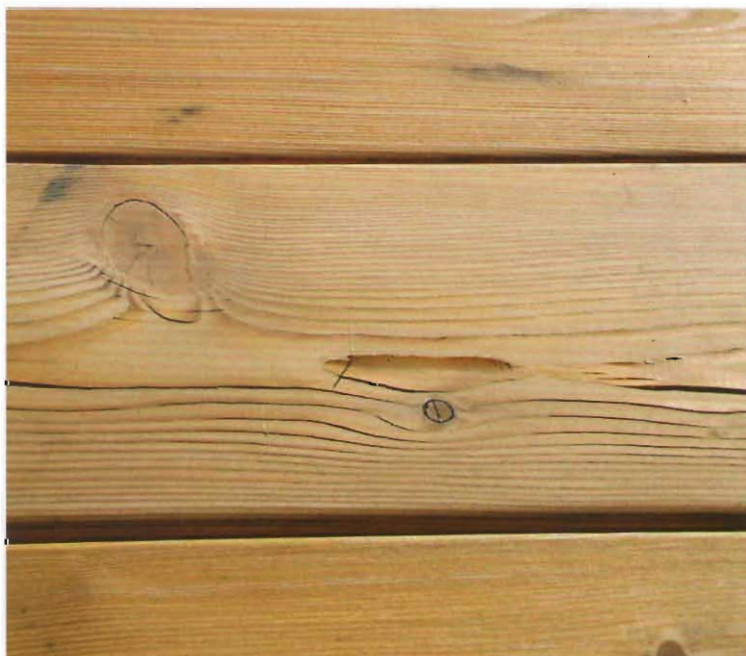
BILD 16

Ursächlich für die Schichtablösung sind das unterschiedliche Schwindverhalten der Spätholz- (höhere Rohdichte) und Frühholzschicht. Dies führt zur Ablösung der Spätholzschichten.

Beispiel: rechte Brettseite

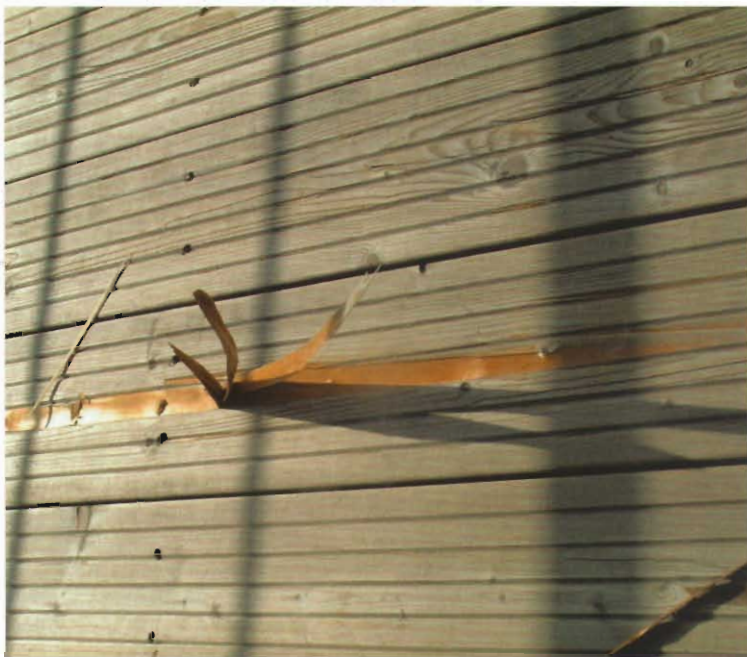
BILD 17

Spreißel / Jahrringablösung

Beispiel: Thermokiefer
rechte Brettseite

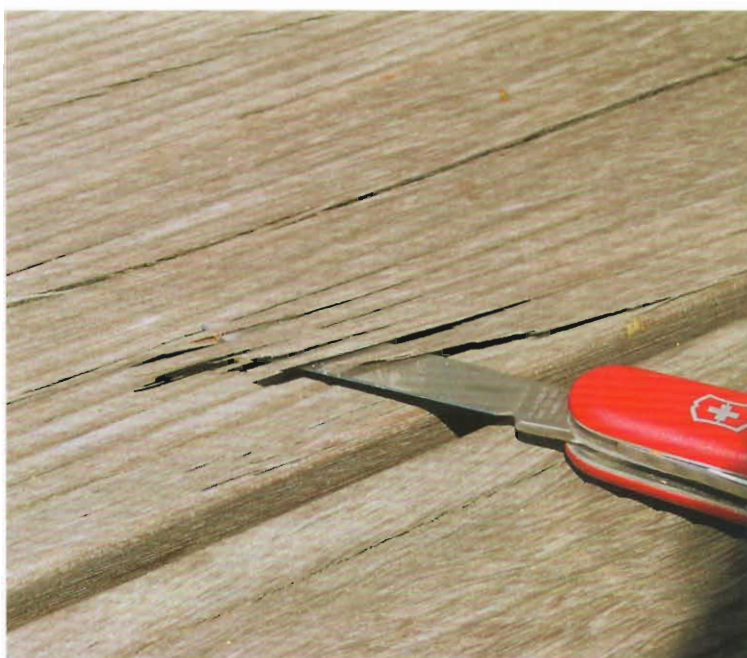
BILD 18

Massivholzdielen, egal ob aus
Laub- oder Nadelholz, sind keine
Barfußdielen!

Beispiel: Bangkirai

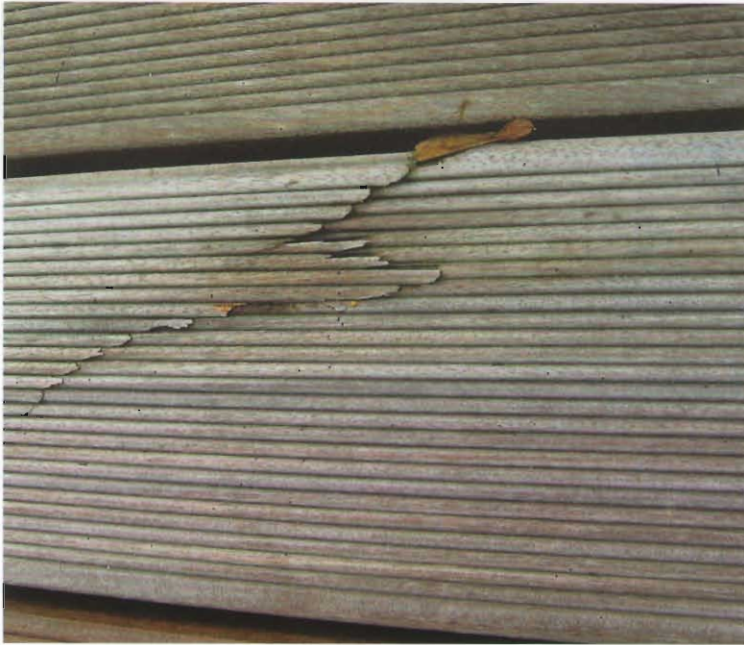
BILD 19

Riss entlang einer
Zuwachszone

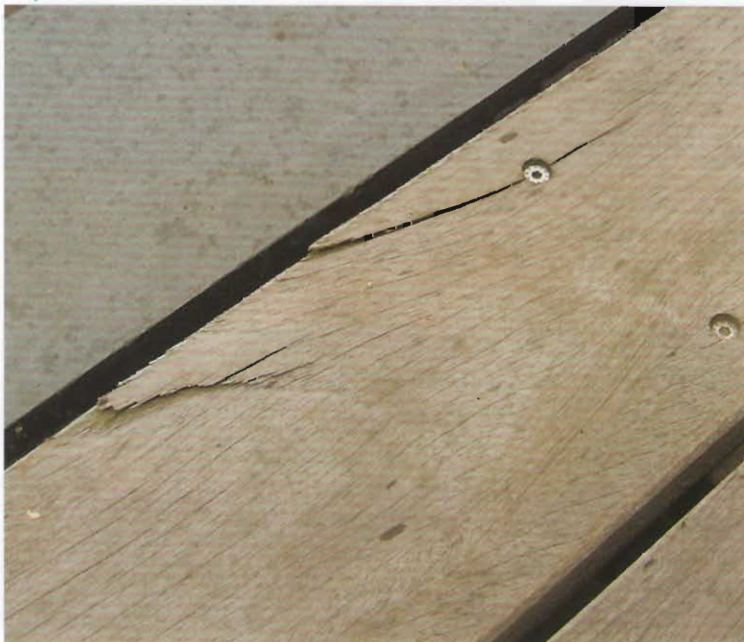
BILD 20

Risse entlang von
Zuwachszonen

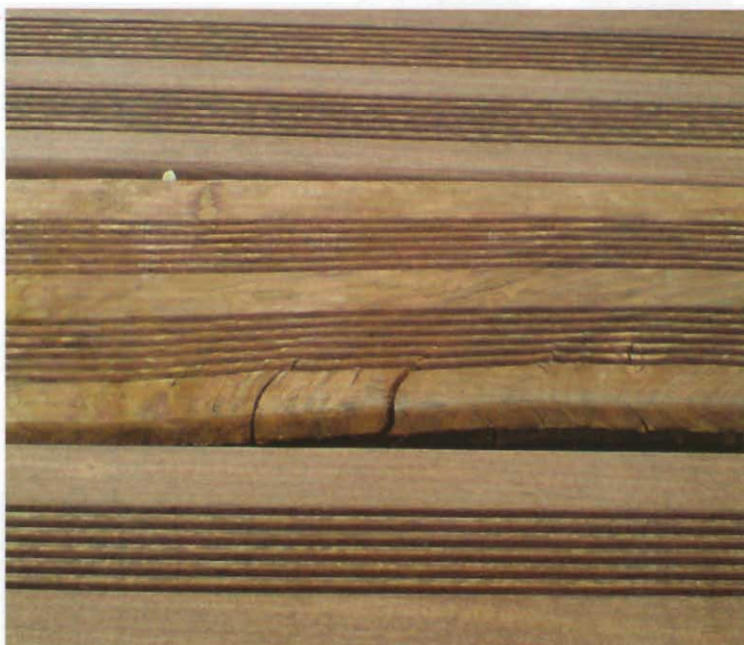
BILD 21

Risse im Bereich von
Wachstumsanomalien /
Verwachsungen

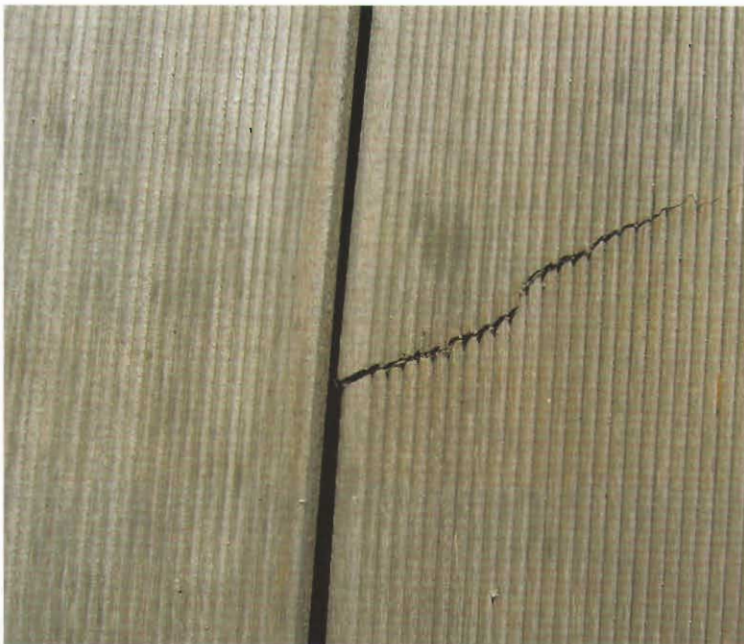
BILD 22

Riss entlang von Faserstauchungen
bzw. Faserbrüchen

Beispiel: Bangkirai

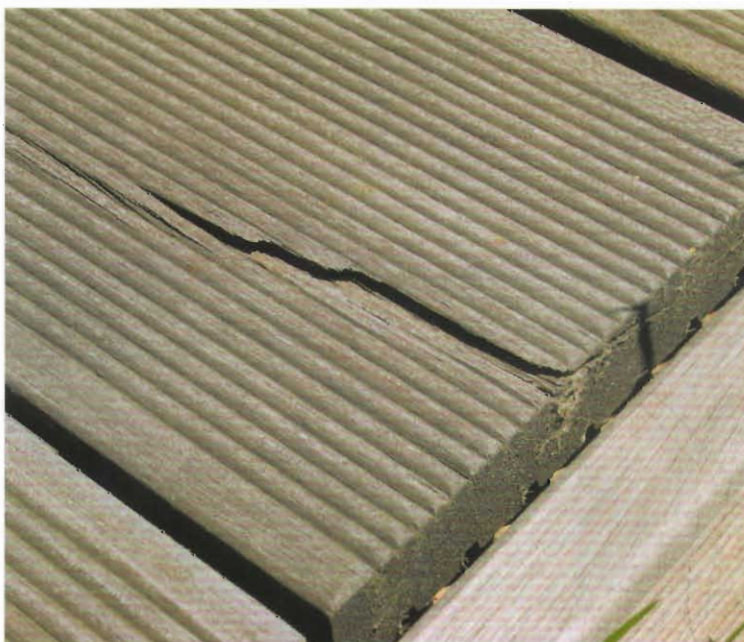
BILD 23

Absplitterung im Bereich
eines Risses durch
mechanische Belastung

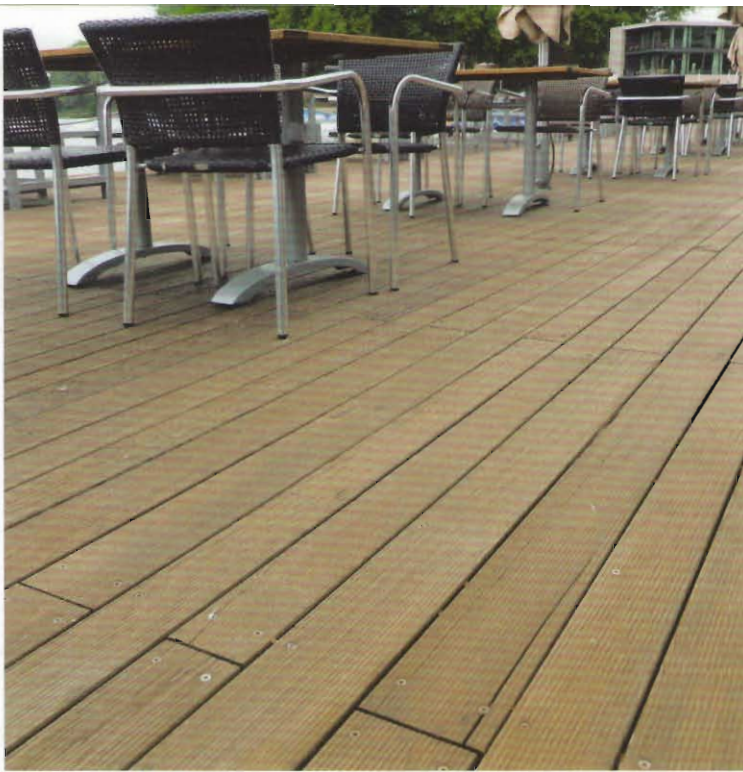
BILD 24

Der Breitenschwund der Diele wurde durch die starre Fixierung des Befestigungsmittels behindert. Die Schwindzugspannungen überschritten die Quersugfestigkeit des Holzes. Die Verschraubung ist Ausgangspunkt des Risses, mit dem sich die Spannungen lösten.

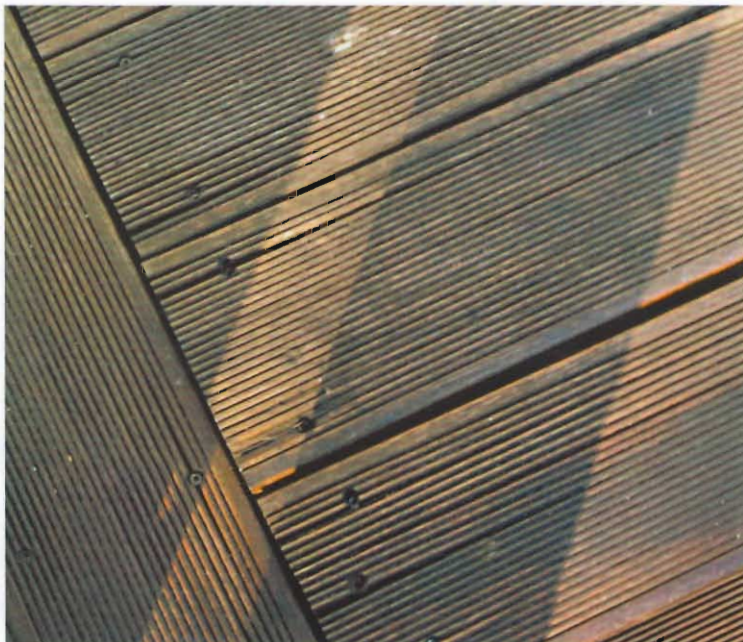
BILD 25

Schwere und dichte Hölzer sind „spaltempfindlich“. Verschraubungen mit zu geringem Abstand zum Brettende, zu enge Schraubenlöcher, zu tief eingedrehte Schrauben und ein durch die Befestigung behinderter Breitenschwund führt zum Aufspalten an den Brettenden.

Beispiel: Bangkirai

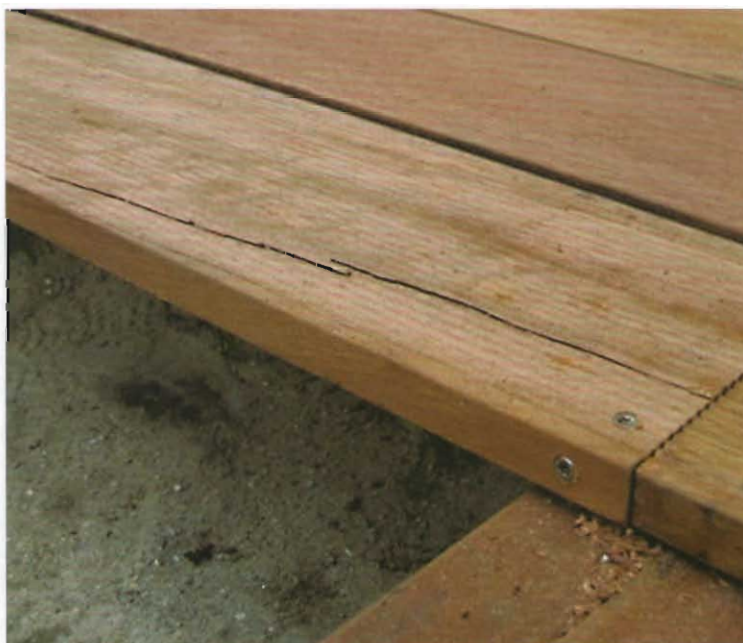
BILD 26

Durchgehender Schwindspannungsriss hervorgerufen durch den durch die Verschraubung behinderten Breitenschwund.

Beispiel: Lärche – die „Ausführung“ der Nachbesserung ist „handwerklicher Pfusch“.
